Nya material för reparation av boxgolv och boxväggar

Ett nytt golvmaterial för reparation av slitna boxgolv finns nu på marknaden. Ro & An Handelsbolag, i Vessigebo säljer preparatet Ultratop, som kan läggas på golvet i en tjocklek upp till 40 mm. Ytan blir antingen helt blank eller lite "trög".

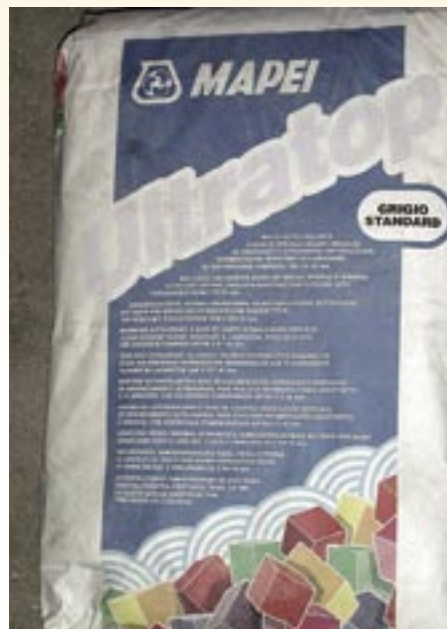
Säck med Ultratop, firmanamn Mapei.

Preparatet som levereras i 25 kg säckar blandas med vatten. Blandningstiden uppges till ca fem minuter. Åtgången av preparatet är starkt beroende av hur tjockt preparatet läggs på golvet. Men till en kvadratmeter "normalslitet" golv går det åt sex kg. En säck på 25 kg räcker därmed till ca fyra kvadratmeter.

Preparatet levereras på pall om 40 säckar, ett ton. En pall räcker till ca 25 boxar, lite beroende på tjockleken som läggs på golvet.

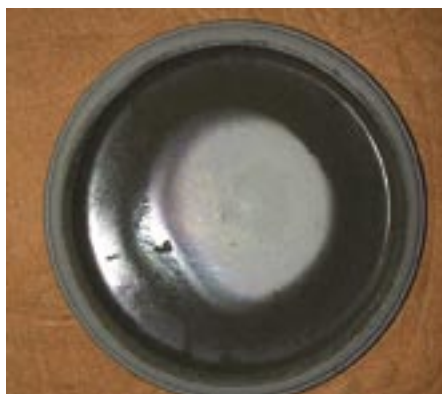
Platta av Ultratop som vattendränkts. Efterhand som vattnet avdunstat var plattan torr.

I samband med mitt besök på Höstena och samtal med Andrej och Rolf, fick jag ett par plattor av golvmaterial Ultratop. En av plattorna liknade ett tefat. Detta fat har en liten upphöjning i mitten. På detta fat gjorde jag ett försök. Jag fyllde det med vatten. De blöta ytorna på fatet blev mörka. I samband med att vattnet avdunstade sjönk det. Då blev upphöjningen först vattenfri. Färgen blev ljus. När jag kände med handen var den torr. Då fanns vatten kvar i de djupare delarna, se bild.

Så vitt jag kunde se och utröna tog materialet inte upp något vatten. Därmed torkade

ytan också fort. I en torr yta fungerar inte skadliga bakterier.

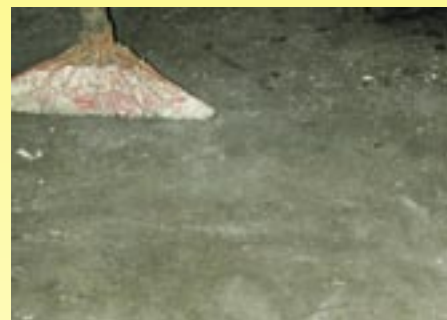
Golvytan i en behandlad grisionsbox. Ytan är tät och slät. Golvytan kan även göras något "ruggad".

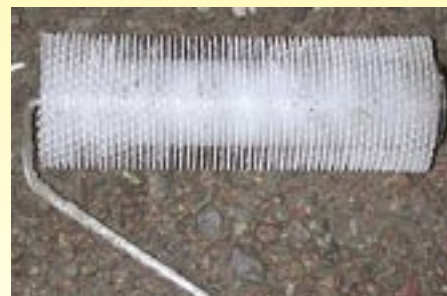
Taggad roller för att bl a ta bort luftblåsor i materialet i samband med utläggningen av materialet.

Före påläggningen av spacklet stryks en primer över golvytan. Efter ca en timme läggs preparatet på. Detta jämnas ut med en taggad roller. Tjockleken på den pålagda ytan kan variera mellan 3 och 40 millimeter. För att få bort alla eventuella luftblåsor som kan

finnas i materialet bearbetas ytan med den taggade rollern.
